大規模災害に備えた取り組みで非常時における電気の安定供給を目指す

大規模災害に備えた設備対策・復旧計画の考え方

非常災害に備えて実動訓練を実施

熊本地震被災地に復旧応援

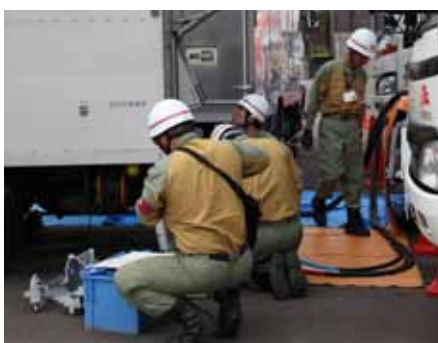
お客さま（模擬負荷）に電気を送るため、高圧発電機車を操作する。

そして、今回から新たな試みも追加。開発した模擬負荷装置を用いることで、想定したお客さま（模擬負荷）に対し、

高圧発電機車を接続して実際に送電した。また、山間部の倒木など被害状況を詳細に巡視、確認するために、マルチコプター（ドローン）も初めて導入した。

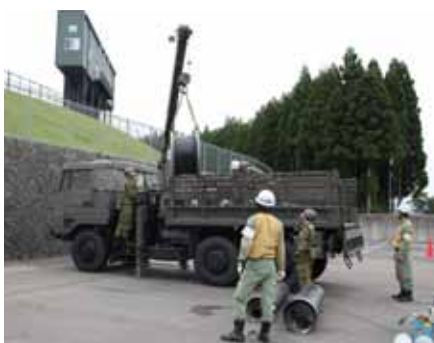
陸上自衛隊と協力して復旧資機材を運搬する。

また、倒木の伐採では北陸電力とともに訓練を行った。復旧資機材などの運搬では、各種の災害発生時に円滑に相互の連携や協力を図るための協定を結んでいる陸上自衛隊中部方面隊（第10師団）と連携を図った。さらにグループ会社との相互協力、連携など早期復旧の対応力向上につながる実効性の高い訓練となった。

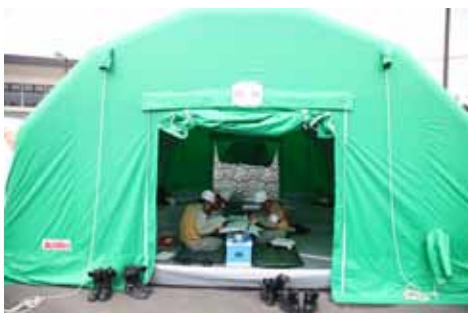
打ち合わせスペース・宿泊用にエアテントを野外に設置。

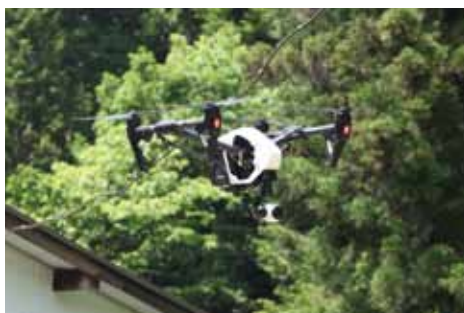
被災地の巡視に初めてマルチコプター（ドローン）を活用。停電箇所の特定、被害状況の確認を支援。

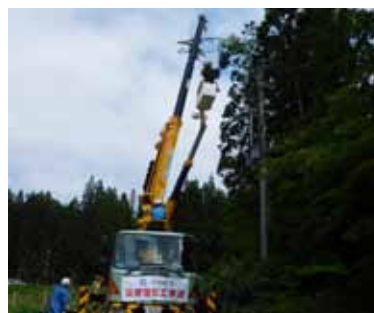
停電の原因を倒木と想定。倒木箇所を発見した後、北陸電工（北陸電力の関係会社）によって復旧工事が行われる。

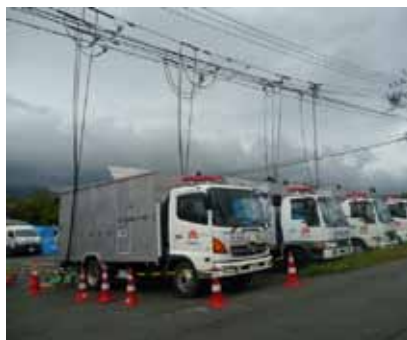
南阿蘇村で高圧発電機車を並べて広域に送電を続けた。

地震に伴う地滑りや地割れによって、鉄塔などの支持物が傾倒・折損し、347カ所で電線が断混線。749カ所の機器が被害を受け停電が発生した。中部電力の応援復旧チームは阿蘇郡高森町と阿蘇市一の宮町の2カ所を担当し、前進基地を設置。高圧発電機車を接続して応急送電にあたった。

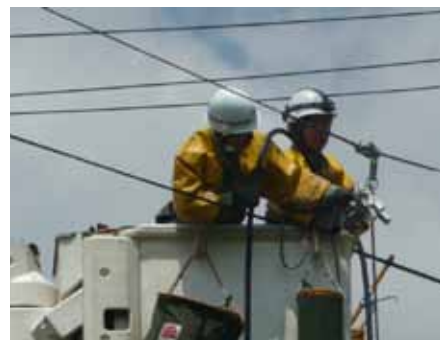
鉄塔が傾斜した停電エリアは復旧時間を要するため、高圧発電機車を配電線につなげて応急送電を実施。九州電力の指揮の下、他電力と協力し復旧に努めた。
